## Corona In-Ceram en un diente anterior

Hay situaciones en las que un tratamiento conservador mediante carillas de porcelana no está indicado y se debe optar por una corona de recubrimiento total. Se presenta un caso en el que se combina una fractura coronal, con una tinción intensa por antecedente traumático.

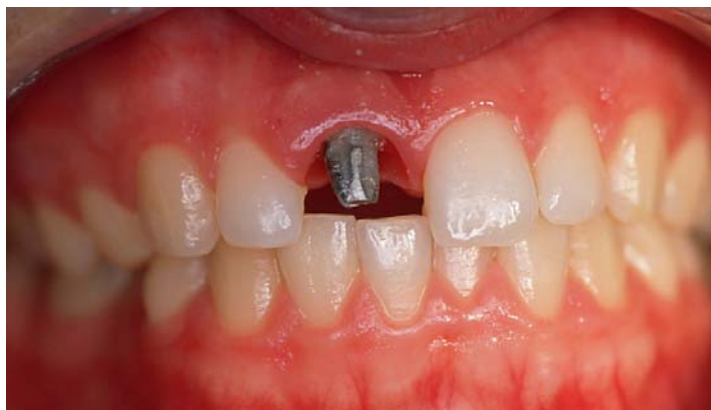
Fig.1

En primer lugar, se reconstruye el diente mediante un perno y composite. A continuación se realiza un tallado que asegure los grosores necesarios de porcelana (1mm a nivel del margen, 1.5mm las caras axiales y 1.5-1.7mm el borde incisal). Nos hemos asegurado que en protrusiva y látero protrusiva se mantengan los grosores necesarios de porcelana. En la fig.1 podemos ver como queda el muñón una vez preparado.

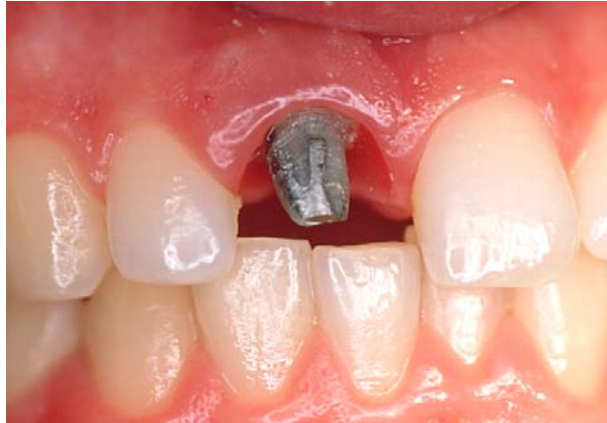
Fig.2

La fig.2 nos permite ver el excelente estado de la encía. El margen se sitúa subgingival para conseguir una mejor estética. Previamente se ha realizado la valoración de la distancia a la cresta ósea y se ha dejado el margen de la preparación a 2.5mm de ella (siguiendo los principios enunciados por Kois).

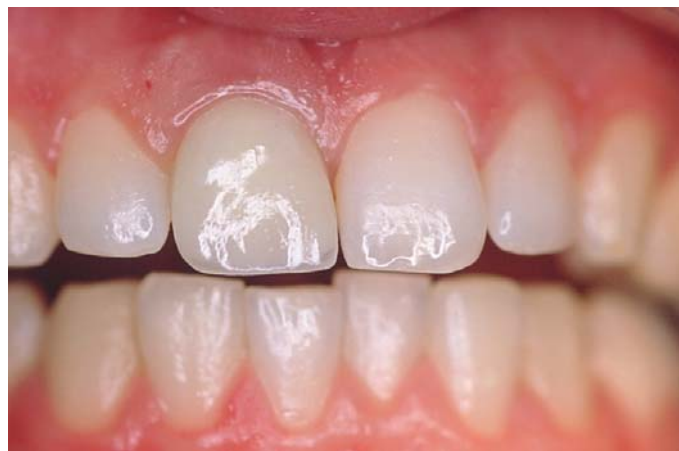
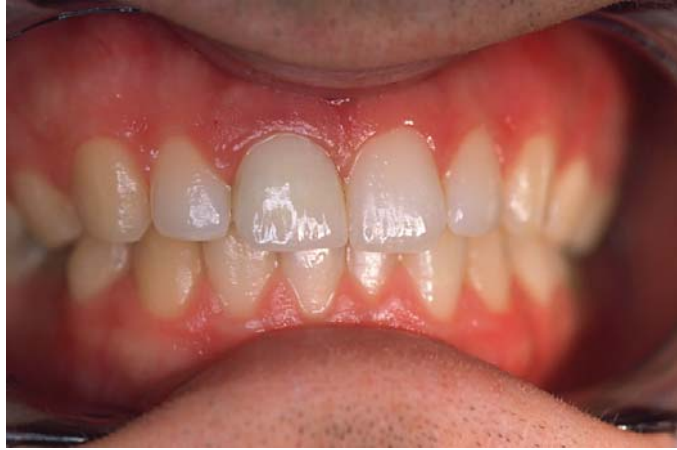
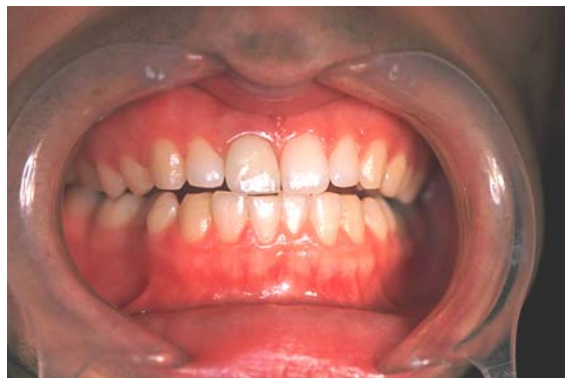
En las figs.3, 4 y 5 podemos observar el tratamiento acabado y como nuestra restauración se integra perfectamente en la arcada. Se cementó mediante técnica adhesiva y cemento de resina. No es aconsejable la utilización de cementos de ionómero de vidrio reforzados con resina ya que la expansión que sufren con posterioridad puede provocar la fractura de la corona.
