Corrección de un apiñamiento con carillas

La presencia de apiñamiento dentario y dientes malposicionados es relativamente frecuente. Una forma de resolver esta situación es con tratamiento ortodóncico aunque no siempre el paciente está dispuesto a ello. Presentamos una solución alternativa, el tratamiento mediante carillas de porcelana.

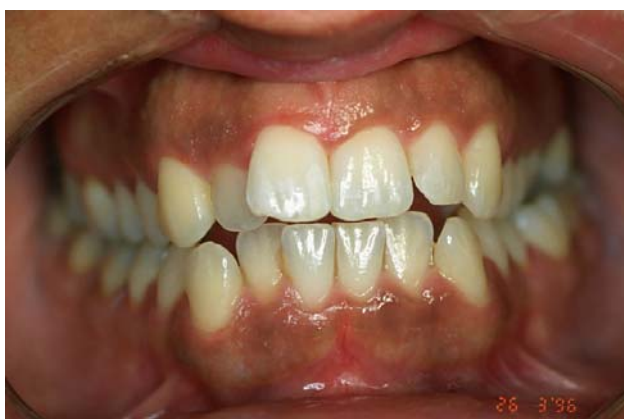
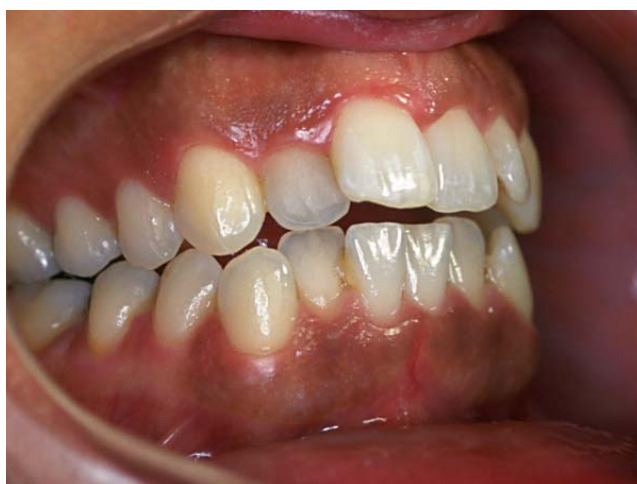
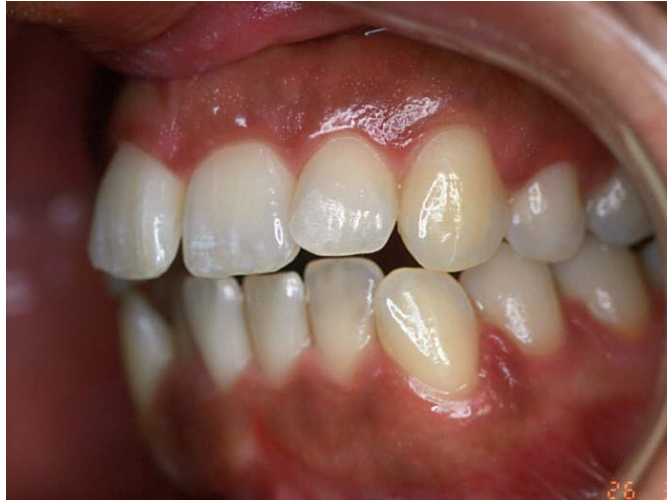
Una paciente de 40 años acude a nuestra consulta para solucionar un apiñamiento anterior tanto superior como inferior. La paciente rechaza el tratamiento ortodóncico puesto que quiere una solución en un periodo corto de tiempo. Le planteamos la posibilidad de corregir el apiñamiento mediante la colocación de carillas de porcelana en los dientes que estaban lingualizados, concretamente en el 11, 22, 32 y 42 (figs.1a, 1b, 1c y 2). La colocación de carillas en los dientes 32 y 42 no interferiría en la oclusión debido a la presencia de una mordida abierta anterior.

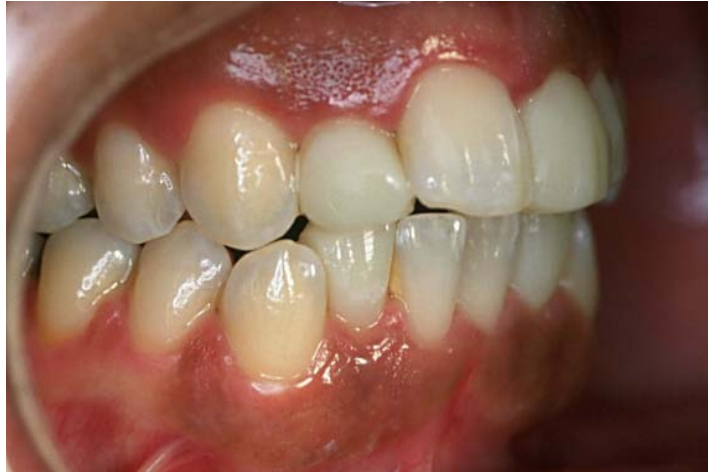
Fig.3

Para que la paciente pudiera valorar de forma aproximada el resultado del tratamiento, se confeccionaron unas carillas de composite directamente sobre los dientes y sin adherirlas (figs.3 y 4). Viendo el resultado, decidió someterse el tratamiento propuesto.

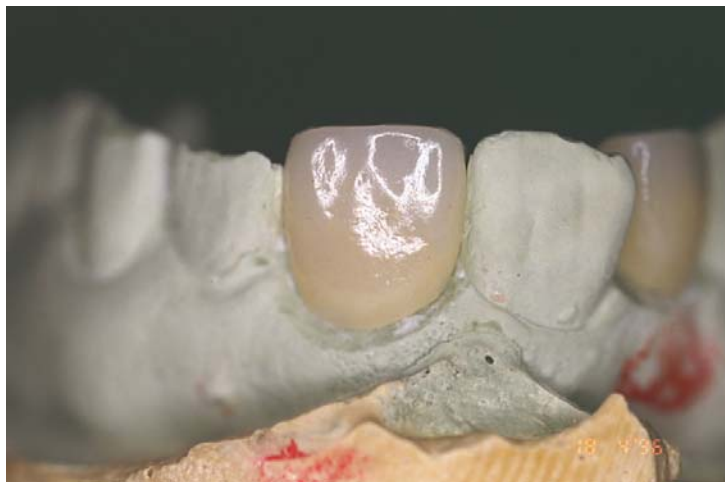
Fig.5

El laboratorio confeccionó unas carillas Empress (figs. 5 a 9) dando el grosor necesario a la porcelana para compensar la malposición dentaria. En la figura 8 podemos observar este detalle.

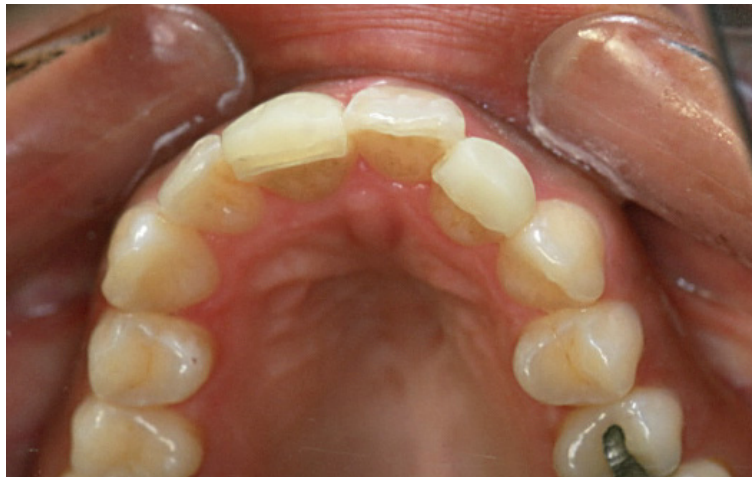
Fig.10

En las figs.10, 11 y 12 podemos observar el resultado final del tratamiento y, en vista oclusal, la corrección de la malposición del sector anterosuperior.
