Reconstrucción de una guía anterior parcialmente perdida

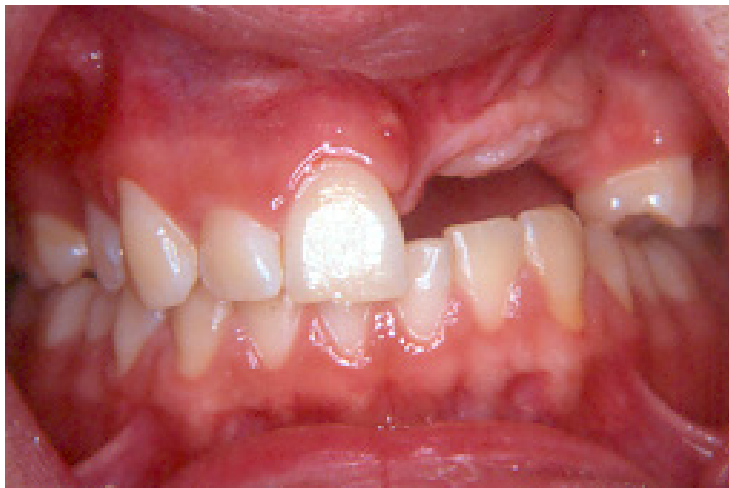
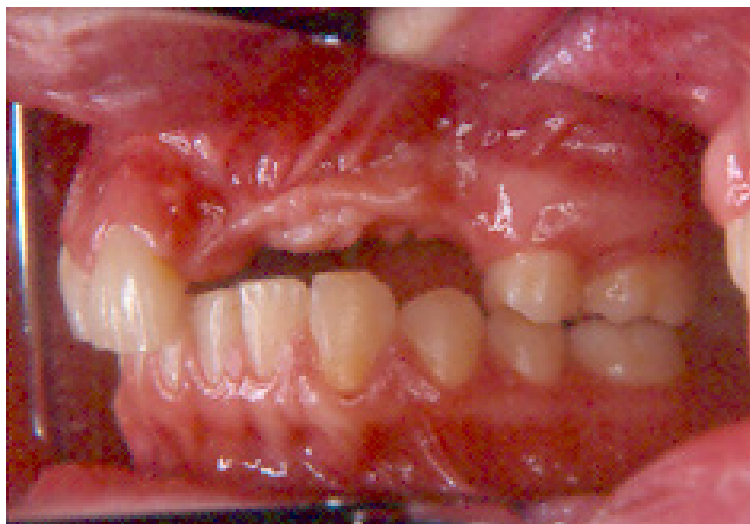
Paciente que tras un accidente, sufrió avulsión y pérdida de los dientes 21, 22, 23 y 24 y pérdida de sustancia a nivel de 23 y, sobretodo, 24 (figs.1 y 2). Por tanto, presenta una pérdida parcial de la guía anterior que queremos restaurar.

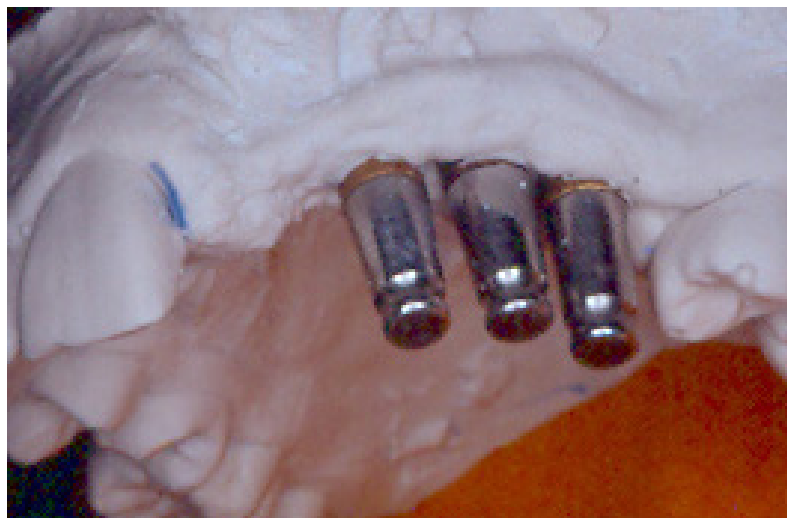
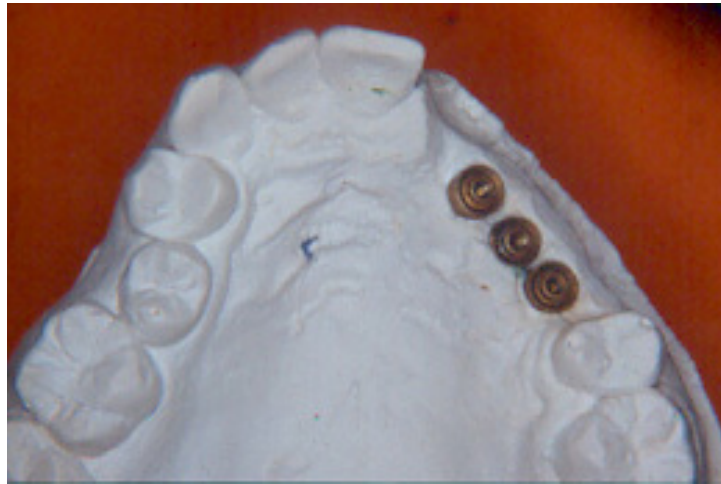
Un primer problema aparecía por la **colocación lingualizada de los implantes**. La pérdida de sustancia de la pared vestibular obligó a colocar los implantes hacia palatino con el fin de conseguir la mayor superficie de asiento y una buena estabilización primaria (figs.3 y 4).

La consecuencia de ello era la aparición de un brazo de palanca ya que el contacto con los antagonistas se situaba ligeramente por vestibular de los implantes, sobretodo durante los movimientos de protrusiva y de lateralidad. Este brazo de palanca era más dañino durante la lateralidad ya que este movimiento se hace al masticar (desplazamiento en "media de gota de agua") y la paciente era bruxista (en la fig.2 podemos observar el 33 con la cúspide desgastada).

Por todo ello, fue necesario realizar un ajuste oclusal muy preciso con el fin de conseguir una buena función de grupo para los movimientos de lateralidad (ayudando también en ello el 25 y la cúspide mesiovestibular del 26). Para valorar el ajuste se aplanaron las vertientes de la prótesis fija hasta que se consiguió un desplazamiento lateral sin notar golpe traumático en los antagonistas.

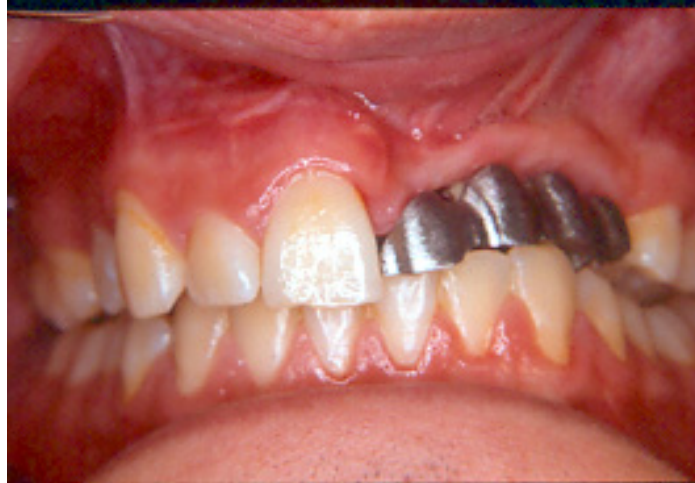
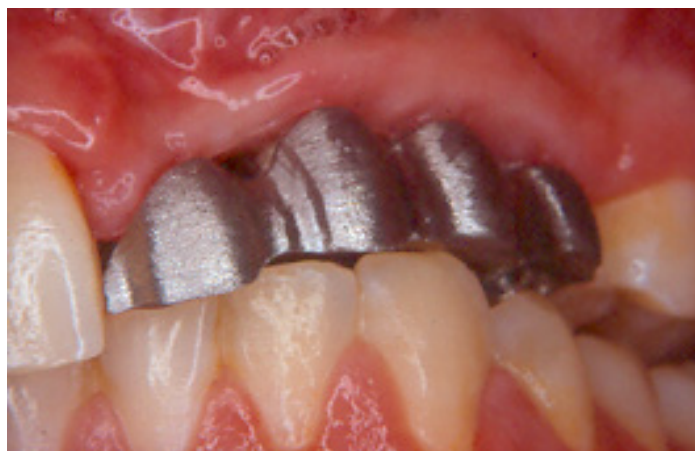
Un segundo problema era la **falta de espacio**. Se había producido una extrusión de los dientes antagonistas durante el tiempo en que la paciente había llevado la prótesis removible. Ante esta situación o no se hacía nada y nos servíamos del espacio disponible o procedíamos a rebajar los antagonistas. Cómo queríamos ser conservadores al máximo decidimos no tocarlos. Por este motivo la superficie cingular y oclusal era totalmente metálica (figs.5 y 6).

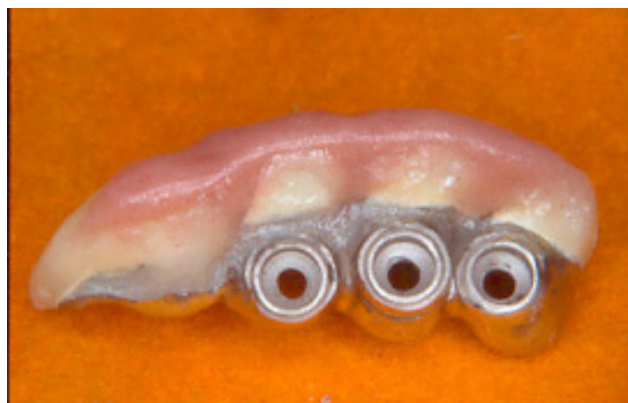
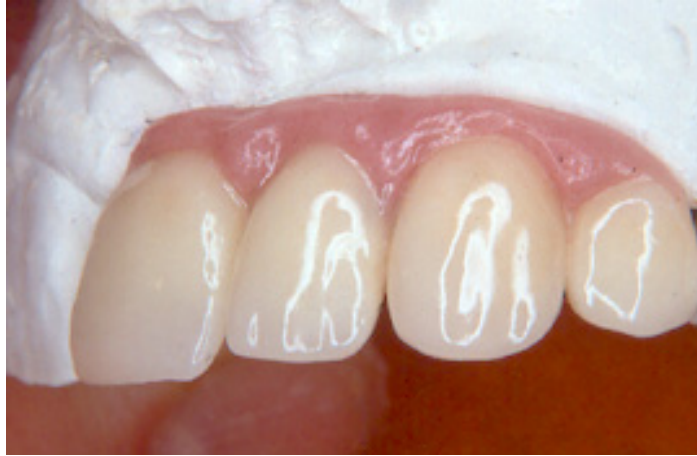
La **pérdida de sustancia** era el tercer problema a resolver. Si modelábamos los dientes 21, 22 y 23 hasta contactar con la encía éstos se verían excesivamente largos por lo que la estética se vería comprometida. Para evitar este problema se modelaron los dientes siguiendo las medidas y proporciones de los dientes contralaterales y la parte gingival se modeló con porcelana rosa (figs.7 y 8).

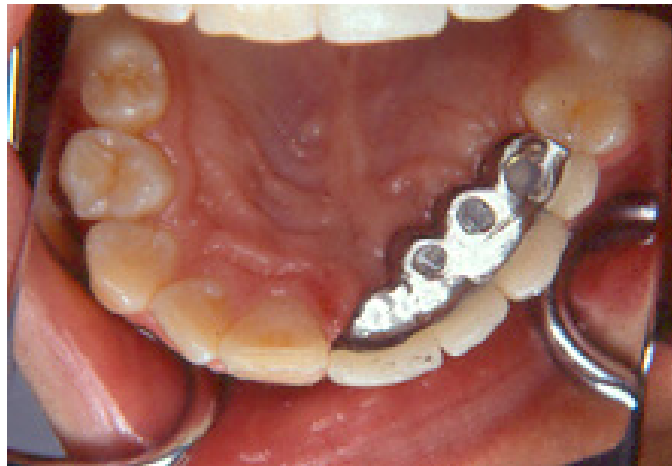
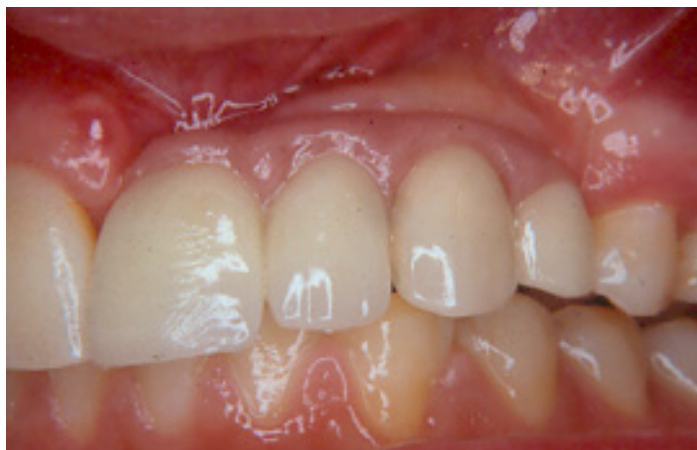
Así, conseguimos el objetivo de reponer la sustancia sin perjudicar la estética. En la fig.9 podemos ver la restauración desde oclusal y en la fig.10 podemos comparar el cambio que resulta del tratamiento.
