Rehabilitación completa con implantes pterigoideos

Para la rehabilitación con implantes de los sectores posterosuperiores con senos maxilares prominentes podemos escoger entre los implantes pterigoideos o las técnicas de elevación sinusal. Presentamos un caso en que se trató mediante la primera opción.

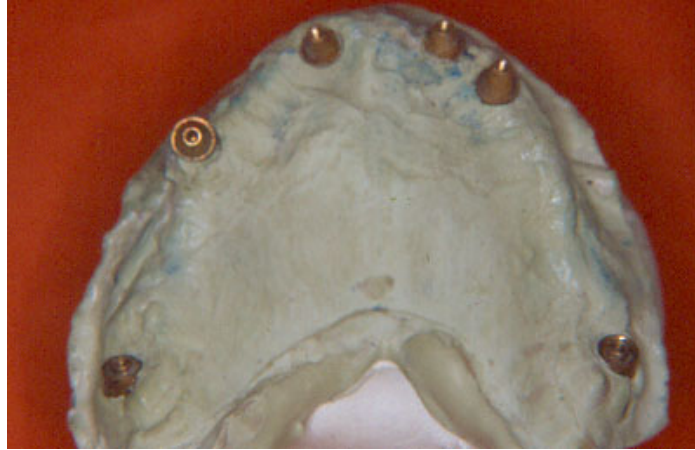
Fig.2

El anclaje en apófisis pterigoides es realmente potente pero requiere de gran habilidad por parte del cirujano maxilofacial. En al fig.2 podemos observar la situación y orientación de los implantes superiores en el modelo maestro.

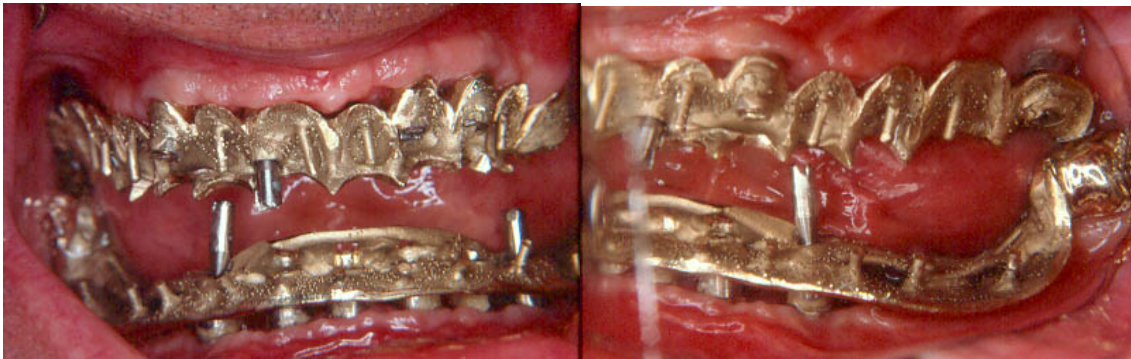
Fig.3

Se decidió realizar una rehabilitación fija en ambas arcadas. En la superior se colocó una cofia en el 15 y se incorporó a la estructura implantosoportada. En la inferior, se coronó el 38 y se colocó una rielera mesial que conectaría con la estructura implantosoportada. Así, podíamos alargar esa estructura por distal y añadir el 37, algo que no habría sido posible de no contar con el 38. En el cuarto cuadrante sólo se alargó el cantilever 12mm, con lo que la última pieza colocada en este lado fue el 46. En las figs.3 y 4 podemos observar la prueba de la estructura.

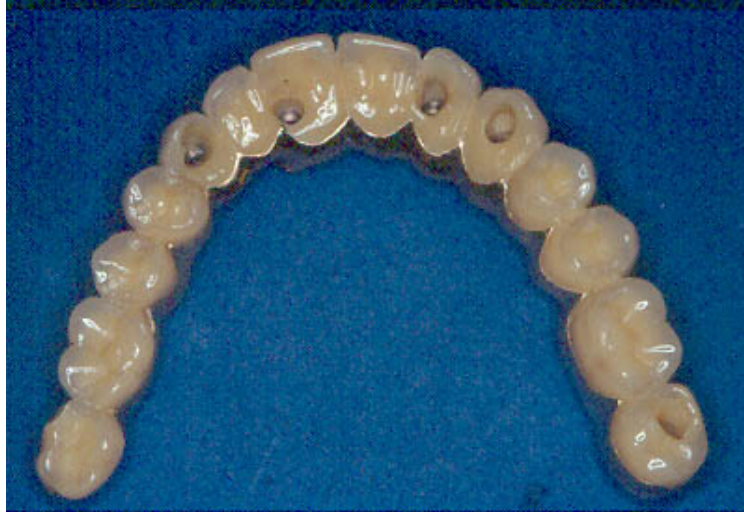
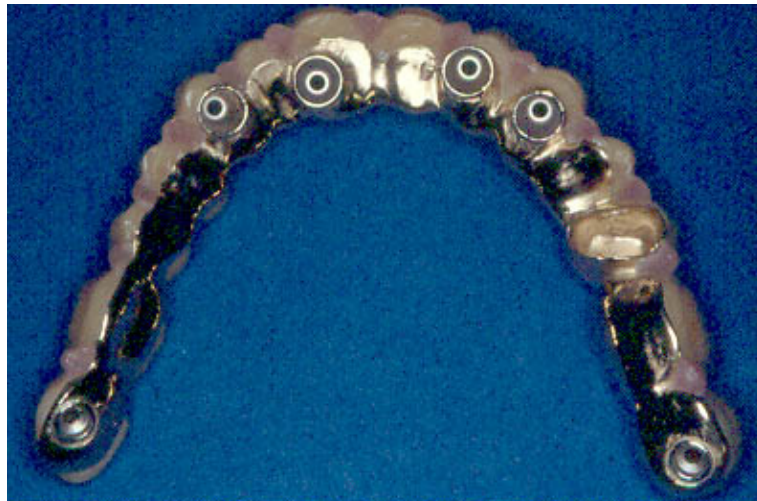
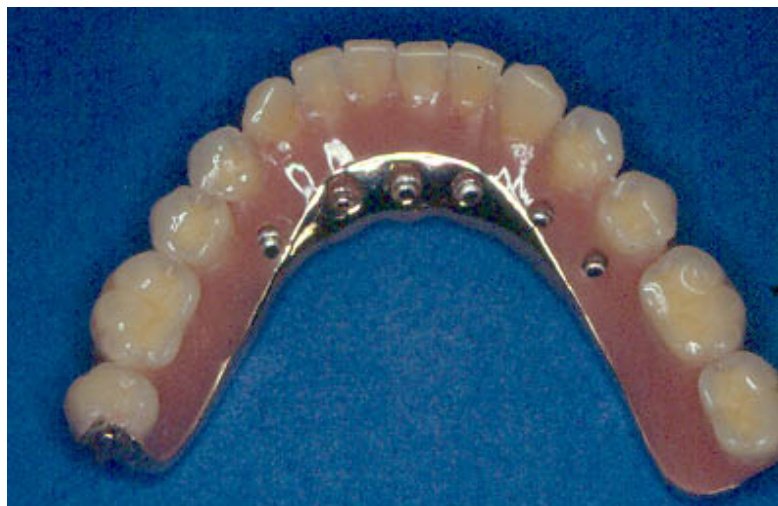
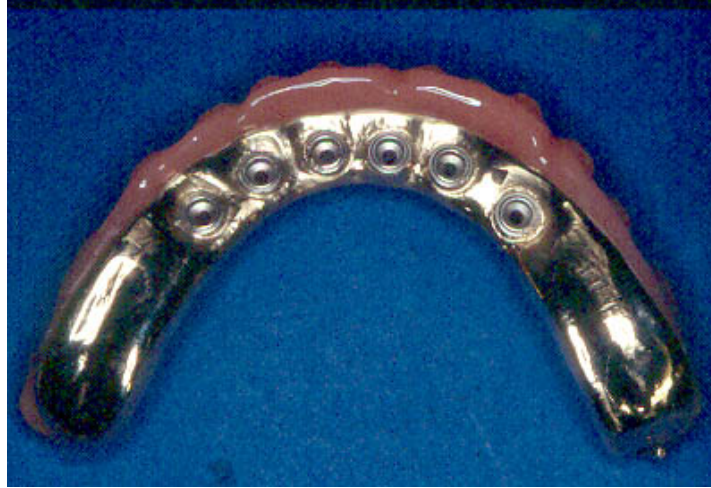
La estructura fue colada en aleación de alto contenido en oro (tipo IV) y los dientes que se utilizaron eran de resina. Así, la resina absorbe carga y no la transmite a los implantes. En las figs.5 a 8 podemos ver las estructuras superior e inferior acabadas.

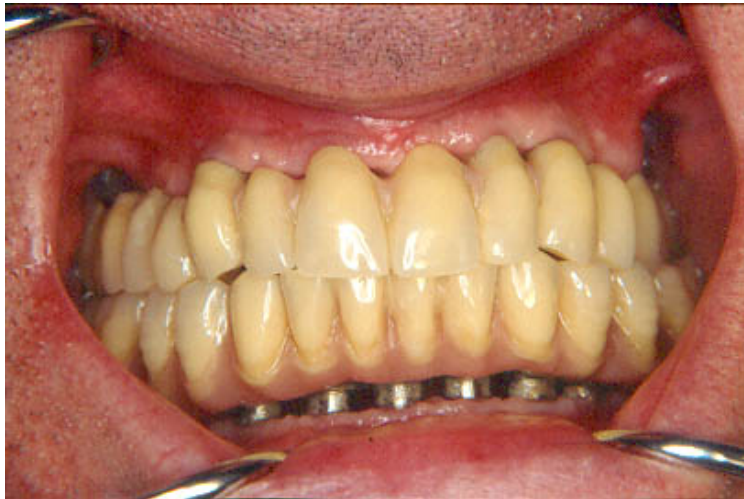
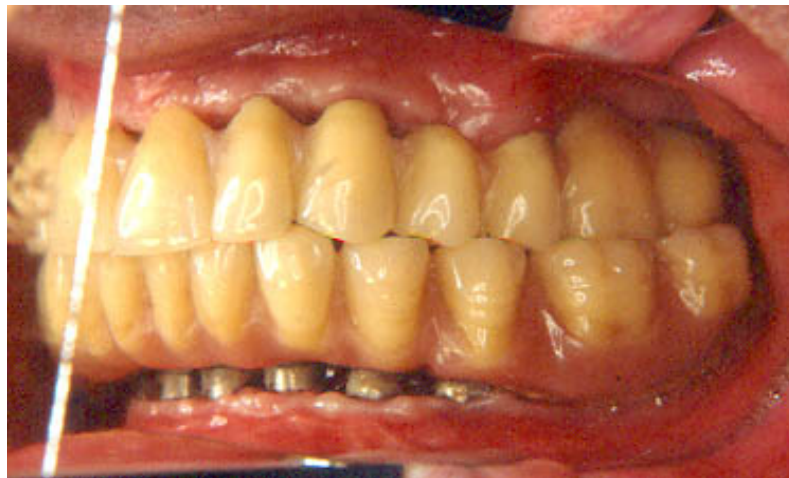
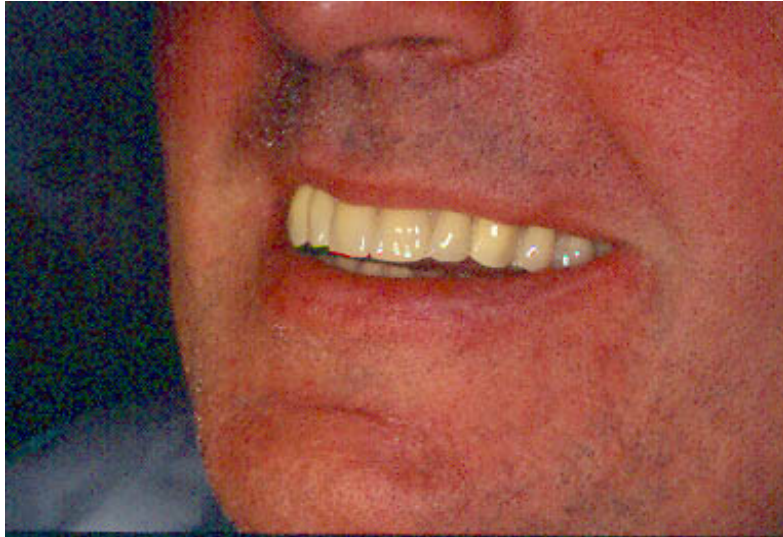
El resultado estético final era bueno (figs.9 a 11) y tras 7 años en boca, el tratamiento sigue siendo satisfactorio.
